KOORDINAČNÍ SITUACE

POPIS:
 PROJEKT ŘEŠÍ OPRAVU PROPUSTKU ZE SIL. i/67 K FY SSMSK.
 ETAPA ŘEŠÍ UZÁVÍRKU PROPUSTKU A ZMĚNU ORGANIZACE DOPRAVY NA PARKOVIŠTI PRŮJEZD PO PARKOVIŠTI BUDE 7 M. PARKOVÁNÍ ZŮSTANE PODÉL BUDOVY ČSAD.

Kreslil	NEVŘALA	FORTAS APZ Záhumní 2034/103, Ostrava	
Vypracoval	NEVŘALA		
Akce :	Bohumínská, Karviná - oprava propustku		
Příloha :	Datum		Březen 2026
NÁVRH PDZ	Měřítko	-	
	Archivní číslo	-	
	Objednatel : -	Číslo	2

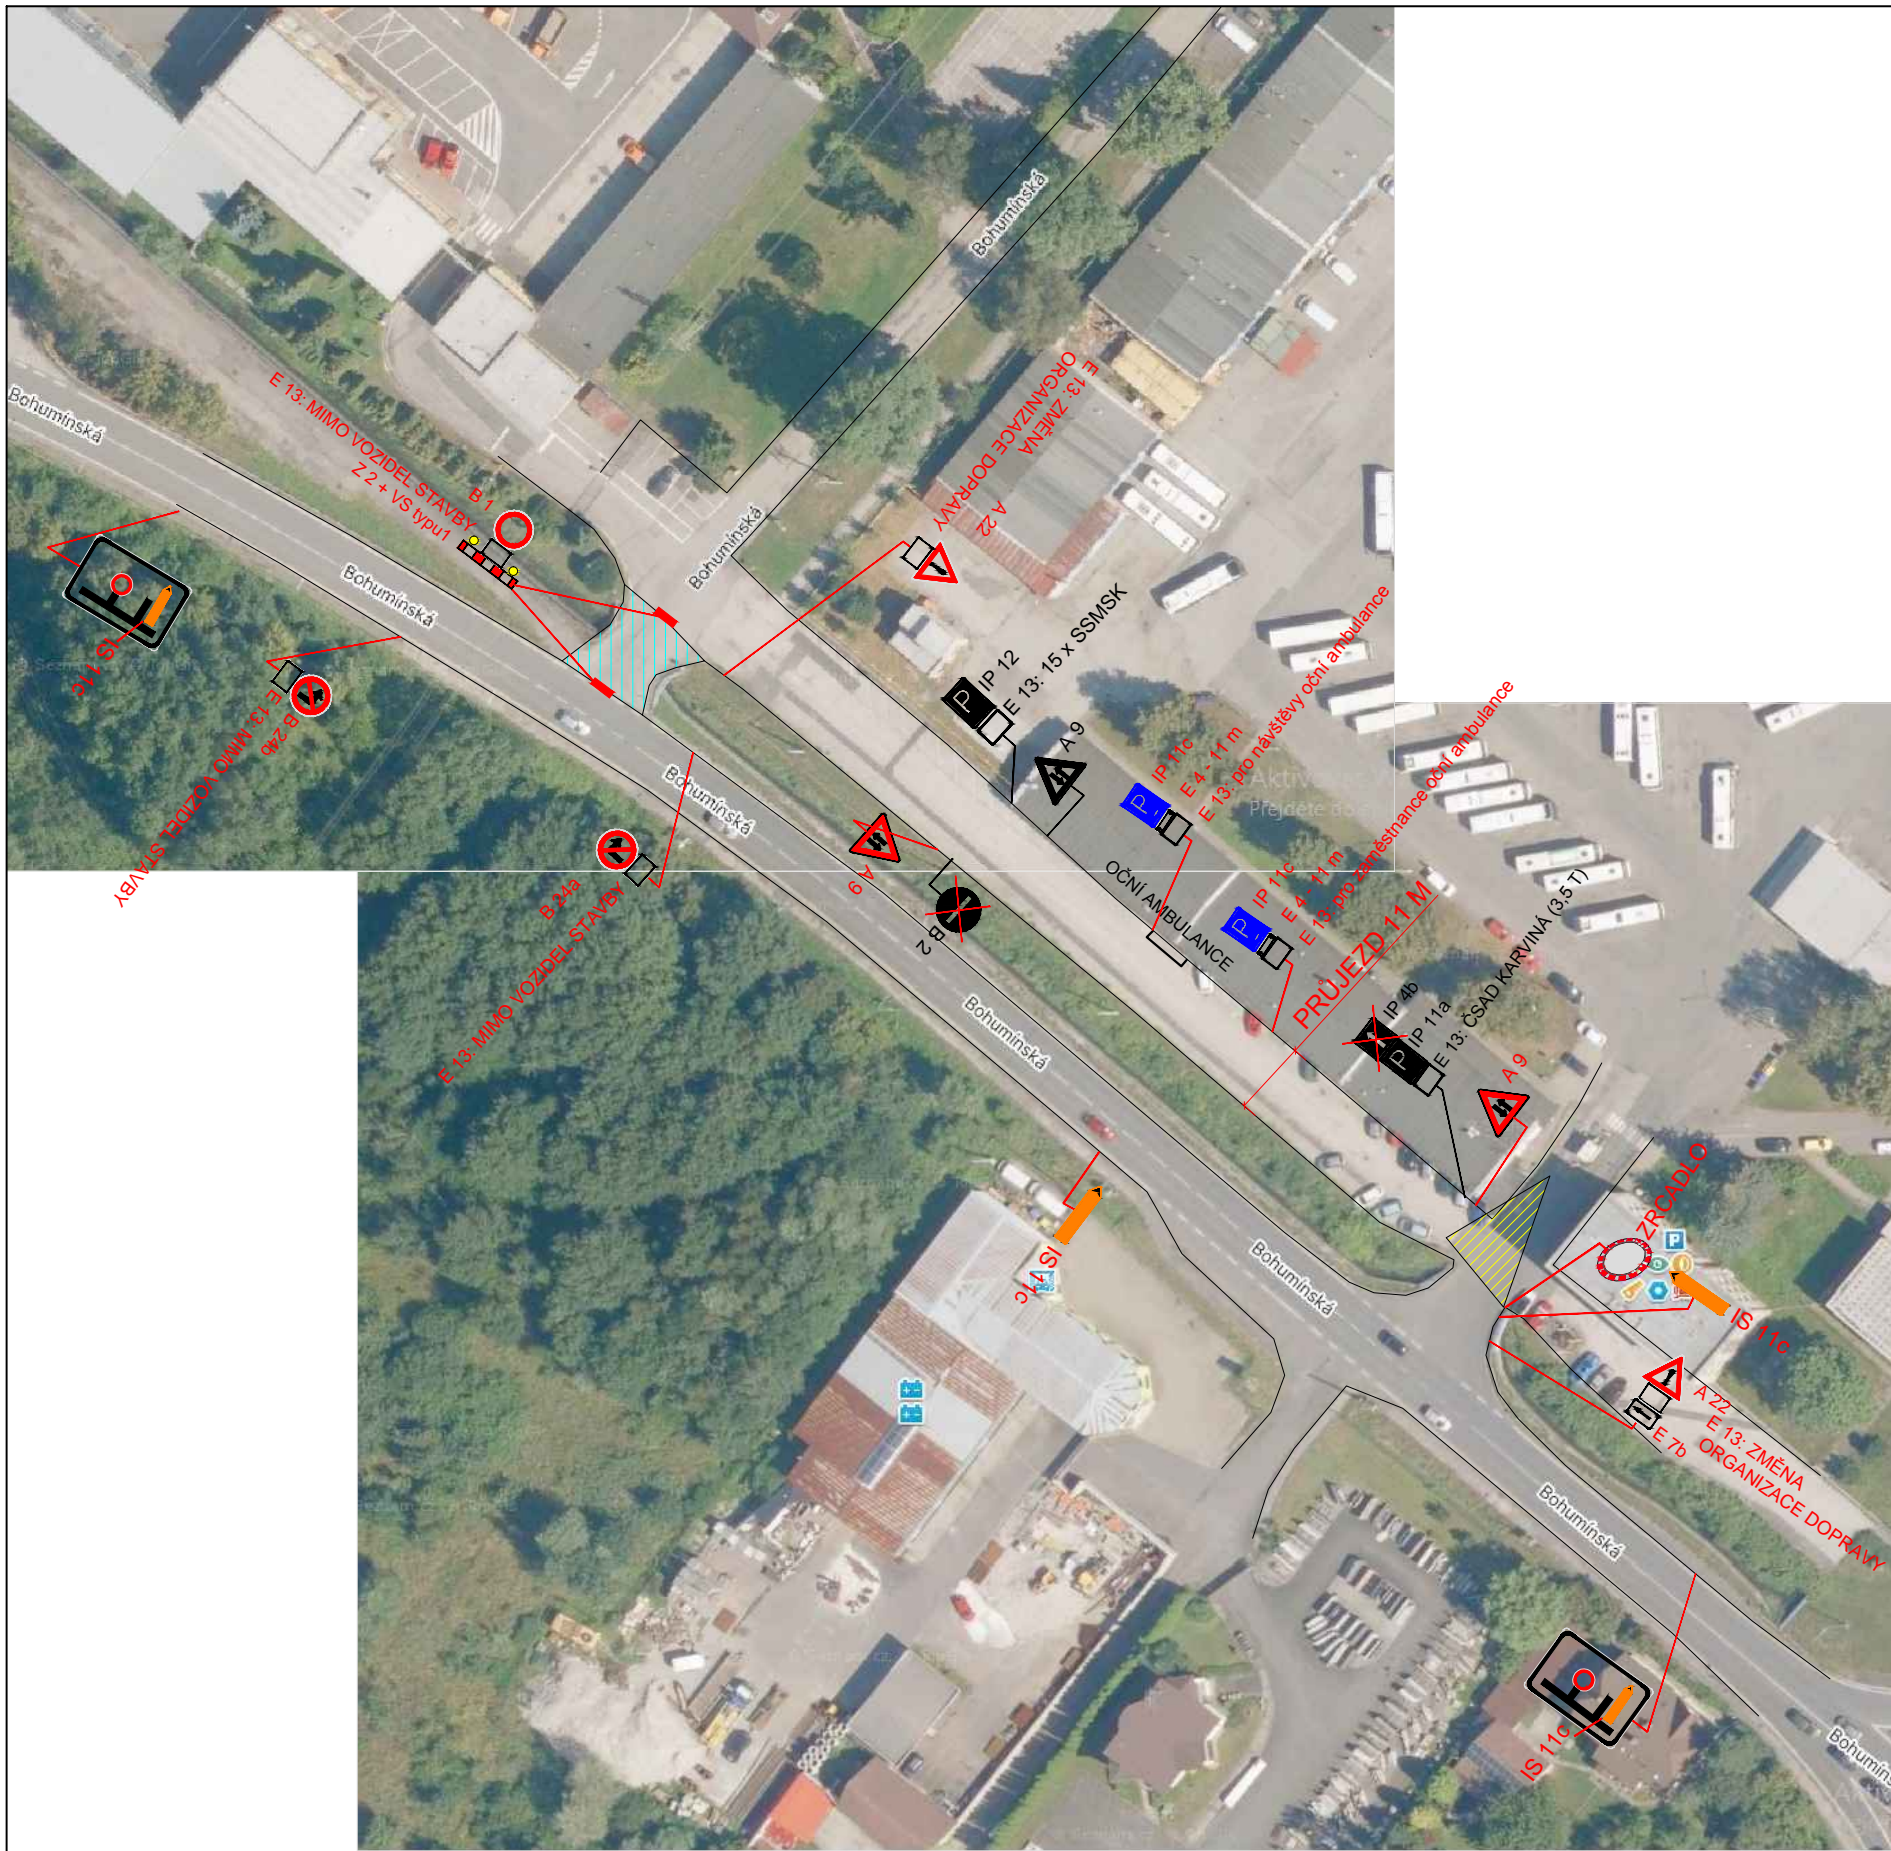
ROZHLEDOVÝ TROJUHELNÍK - OMEZENÝ VÝHLED - DOPORUČUJEME UMÍSTIT ZRCADLO PRO ZAJIŠTĚNÍ VÝHLEDU PŘI VÝJEZDU Z PARKOVIŠTĚ.
